G30002 MØLLE 1
JYLHAVARAMØLLE NR.1

G30002 MØLLE 1

JYLHAVARAMØLLE NR.1

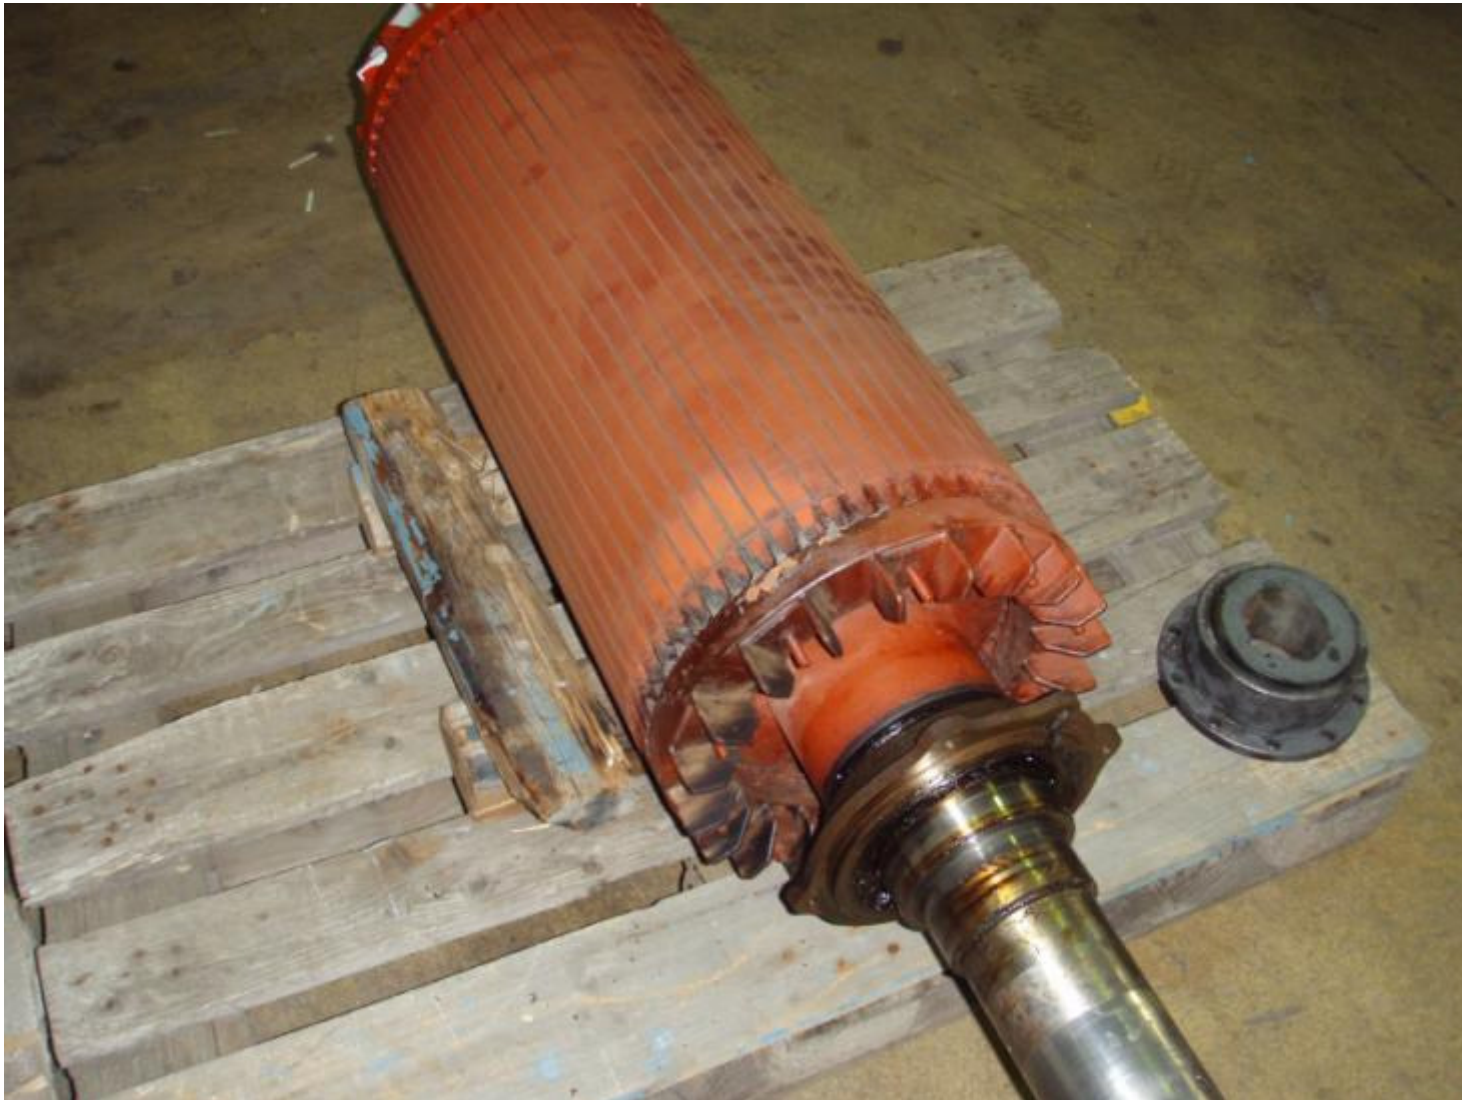
Løse staver i rotor

Motor ble byttet 6.mars.
