Hvordan finne skader på tannhjul? Et eksempel på bruk av tidsmålinger

5425.2805 Vakuumpumpe 2

Santasalo 1C250 i=3,75:1

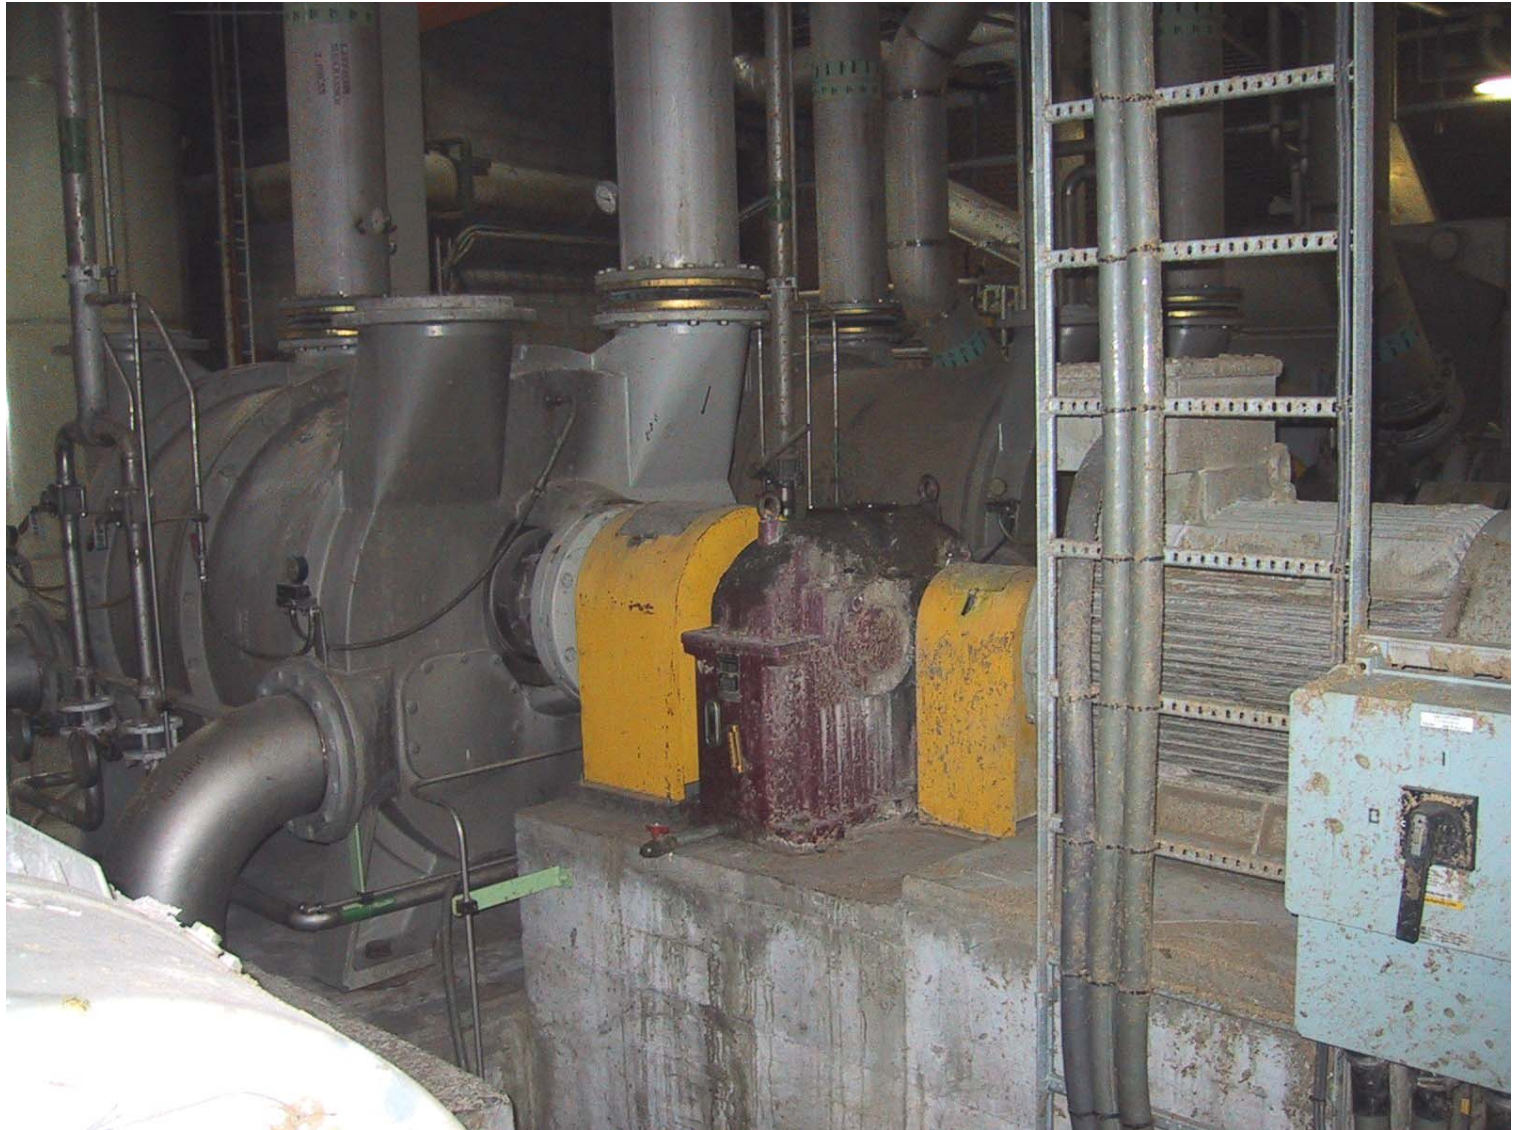
(for pick-up & 2.pressfilt)

Z1= 29

Z2=109

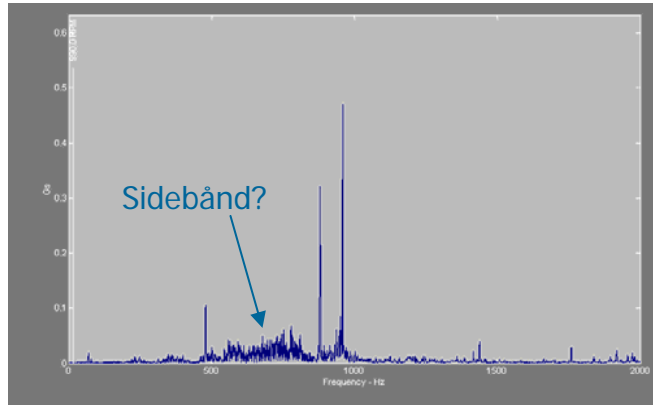
21.Aug

Rutinemåling 21.August

- Under måling 21/8 legger inspektøren merke til en "rar" lyd i vekselen
- Det er ikke foretatt målinger siden april på denne pumpen, største endring i spekteret er $2 \cdot Z$ og noe sidebånd.
- Tar ny måling 29/8, de to toppen ved 800-1000 Hz er noe høyere, ellers likt.
- Det er ikke lagret data for tidsmålinger tidligere, endrer oppsettet og tar nye målinger 31/8

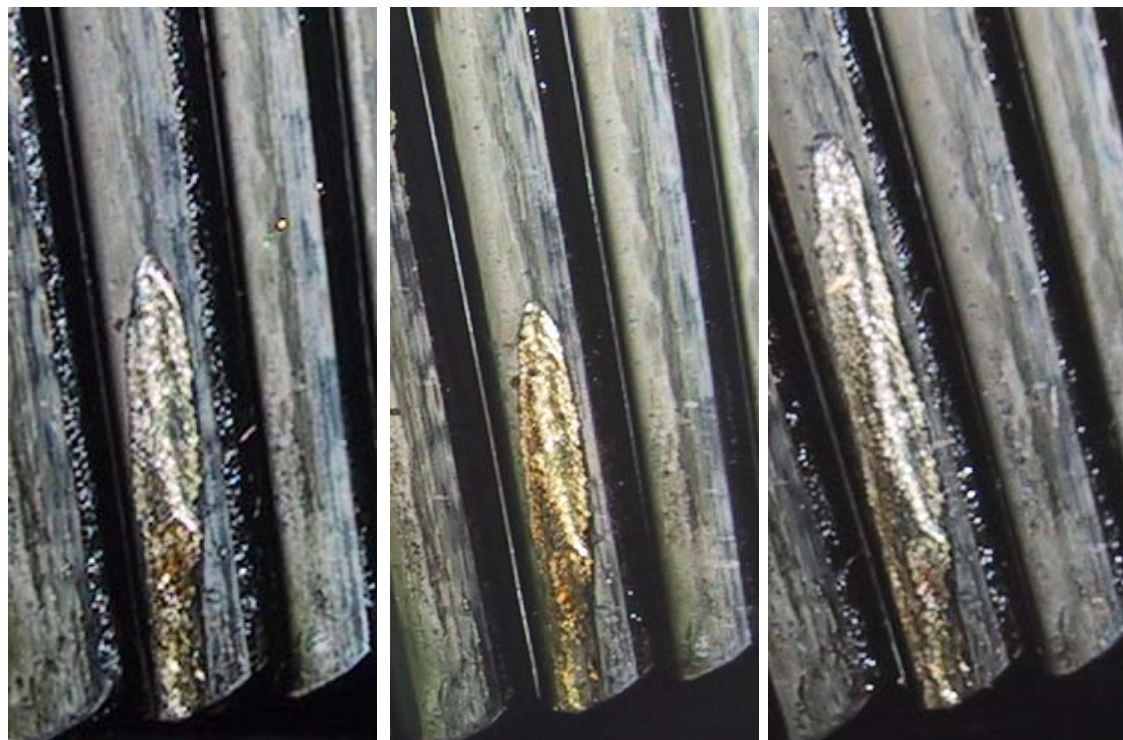
Skadeutvikling

2.September

19.September

14.November

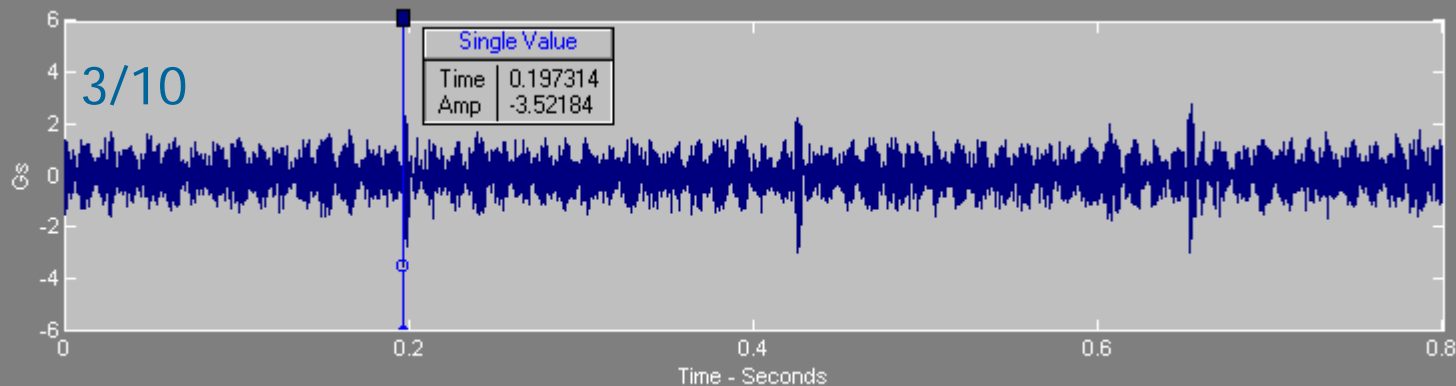
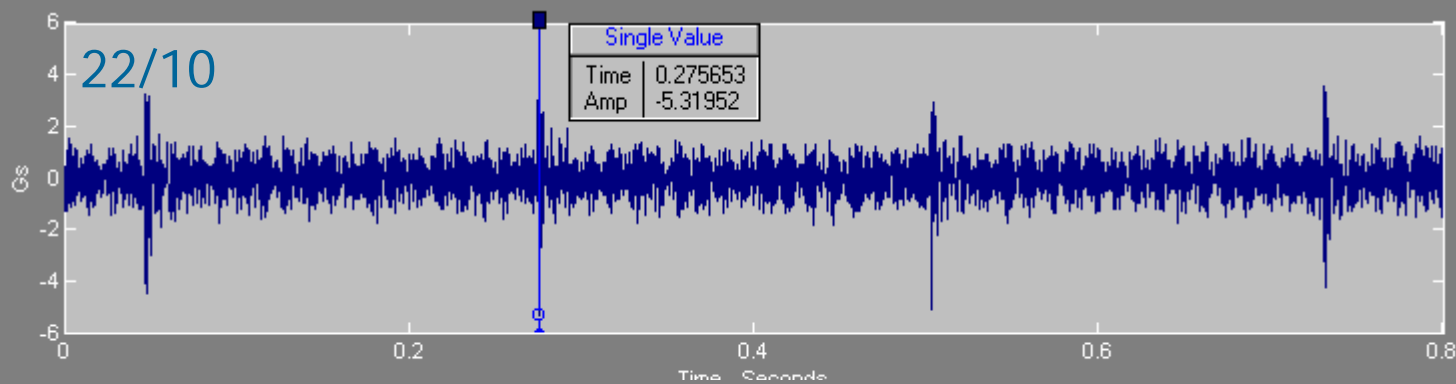
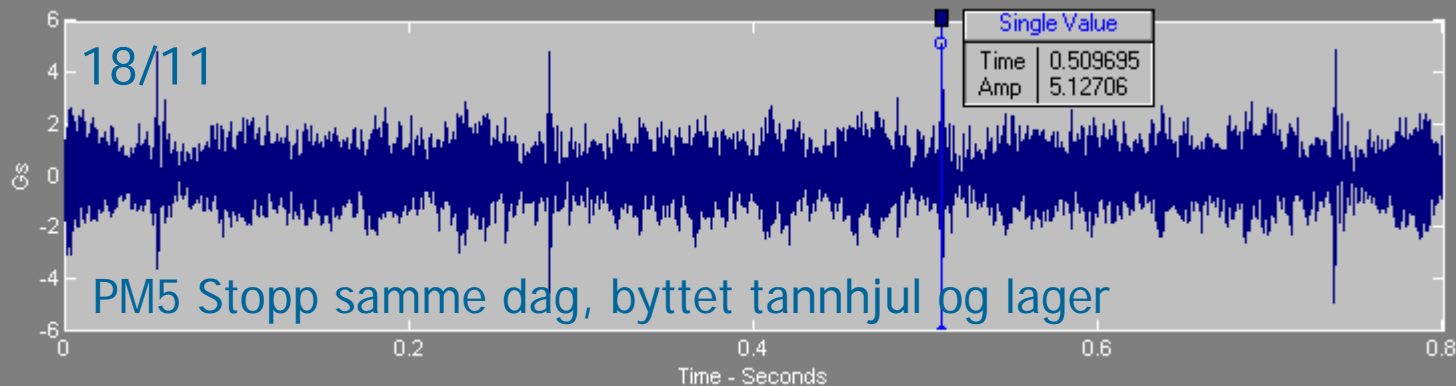
Målinger 3/10 – 18/11, tid

PM5 Stopp samme dag, byttet tannhjul og lager

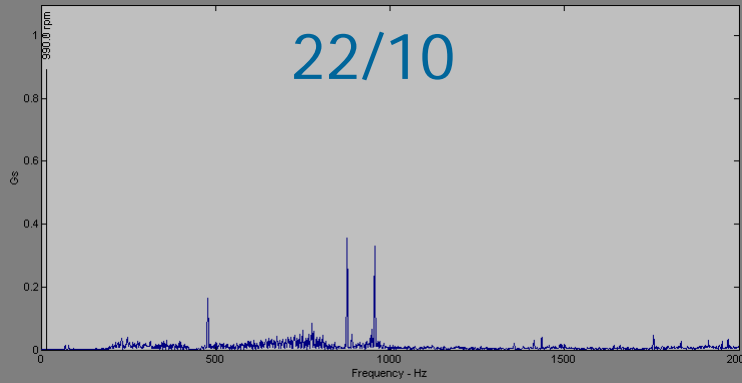
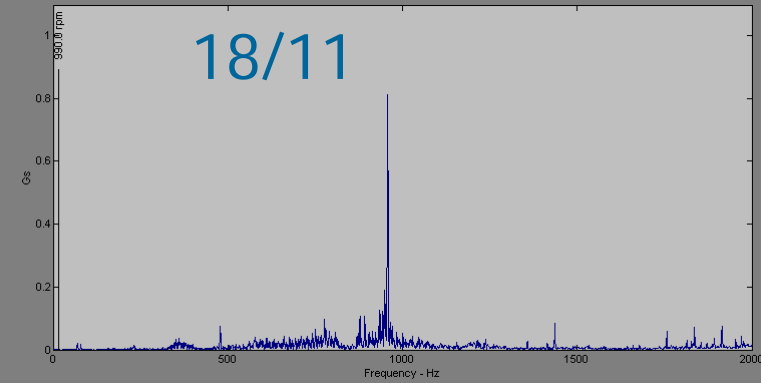
Før:

Før og etter bytte av tannhjul, frekvens:

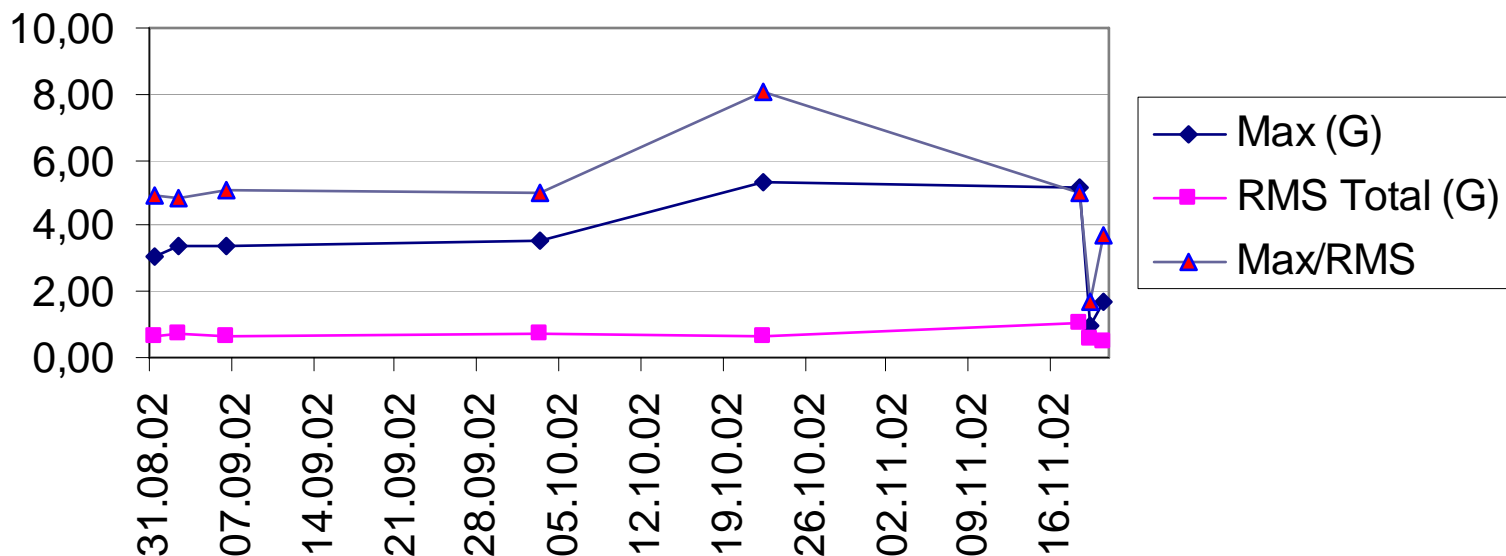
Forhold mellom maxverdi i tidsmåling og RMS

Dato	Max (G)	RMS Total (G)	Max/RMS
31. aug.	3,09	0,63	4,9
2. sep.	3,36	0,69	4,9
6. sep.	3,39	0,67	5,1
3. okt.	3,52	0,70	5,0
22. okt.	5,32	0,66	8,1
18. nov.	5,13	1,03	5,0
19. nov.	0,95	0,56	1,7
20. nov.	1,73	0,47	3,7
